Damwandmonitoring Rotte

Rijkswaterstaat realiseert de A16 Rotterdam, de nieuwe verbinding tussen de A16 bij het Terbregseplein en de A13 bij Rotterdam The Hague Airport. Deze 11 km lange rijksweg verbetert de bereikbaarheid en leefbaarheid in het noordoostelijk deel van Rotterdam, in Lansingerland en in de omliggende regio. Tijdens de aanleg van de A16 Rotterdam, uitgevoerd door de alliantie 'Groene Boog', diende ook een damwand langs de rivier De Rotte gemonitord te worden. Hiervoor is gekozen voor Locator One devices.

Project: Damwanden Bouwkuip 13/14

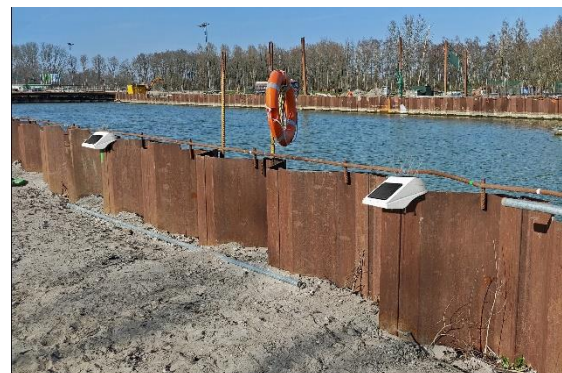
Om de damwand geautomatiseerd te monitoren zijn er op diverse plekken metalen plaatjes gemonteerd, waaraan de Locator Ones zijn bevestigd. De voornaamste informatiebehoefte lag in het horizontale vlak, omdat de damwandplanken al diep in de ondergrond zijn verankerd en er weinig verzakking verwacht werd. Met een meetprecisie in het horizontale vlak van 2-3 mm is de Locator One erg geschikt om deze vervormingen te monitoren.

ondersteund in de monitoring van de damwand/ bouwkuip. Ook is het mogelijk om deze data door te sturen naar je eigen (mobiele) device. Doordat ons systeem geen direct zicht vereist tussen de te meten objecten, zoals bij een total station en een te meten spiegel wel noodzakelijk is, zijn de mogelijkheden veel ruimer.

De geautomatiseerde sensor meet de exacte positie van de damwand met een nauwkeurigheid van maximaal 5 millimeter in de Z-richting en 3 millimeter in de X-Y-richting. De Locator One garandeert een hoge precisie en 95 procent resultaat, waardoor minimaal 95 procent van de geplande metingen tot betrouwbare data leiden.

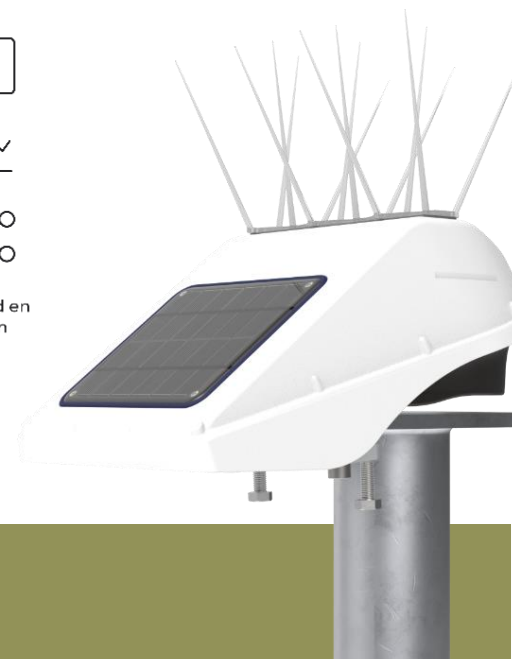
Na montage aan de bovenzijde van de damwand, kan de damwand volgens een vooraf bepaald meetregime ingemeten worden, tot een maximum van 24 keer per dag (één meting per uur). Dankzij het instellen van directe signaal- en grenswaarden, wordt er actief

uitstoot, dankzij een vermindering van het aantal verkeersbewegingen. De landmeter hoeft immers niet meer met de auto van en naar de verschillende meetlocaties te rijden. Bovendien is de Locator One voorzien van een zonnecel en supercapacitor, waardoor er geen vervuilende batterijen nodig zijn en het bijdraagt aan een vermindering van CO2 tijdens de looptijd van het project.
